Im zarten Alter von 13 Jahren und 160.000km fand der TÜV-Prüfer zwar keine Mängel, wies aber auf den nicht funktionierenden Fensterheber hin.

Da mich dieser schon vor längerer Zeit mit sporadischen Aussetzern genervt hatte, beschloß ich, den Schalter zu untersuchen. Dazu muß in der Mittelablage der Teppichbelag vorn mit allen vorhandenen Fingerspitzen nach hinten gedrückt und angehoben werden. Danach kann er nach vorn herausgezogen werden. Nun ist am Ende der Schaltkonsole in der Ablage eine Schraube sichtbar, welche entfernt wird. Bei Automatik nun die Zündung einschalten, Bremse treten und den Wählhebel in Stellung "R" bringen, Zündung wieder ausschalten. Der Wählhebel kann nun frei bewegt werden, solange er nicht in Stellung "P" gebracht wird. Die schwarze Plastikeinfassung der Schaltkulisse nach oben herausziehen und die Schaltkonsole hinten anheben. Die Schalter der Fensterheber stecken in dem Plastikrahmen unter der Konsole, welcher rechts und links mit je zwei Rasten gehalten wird. Diese einzeln aufdrücken (Vorsicht bei Kälte, nach "Knack" kommt "Ab") und den Schalterraahmen nach unten ablegen. Bei vorhandener Sitzheizung die Konsole hinten weiter anheben und die Steckverbi

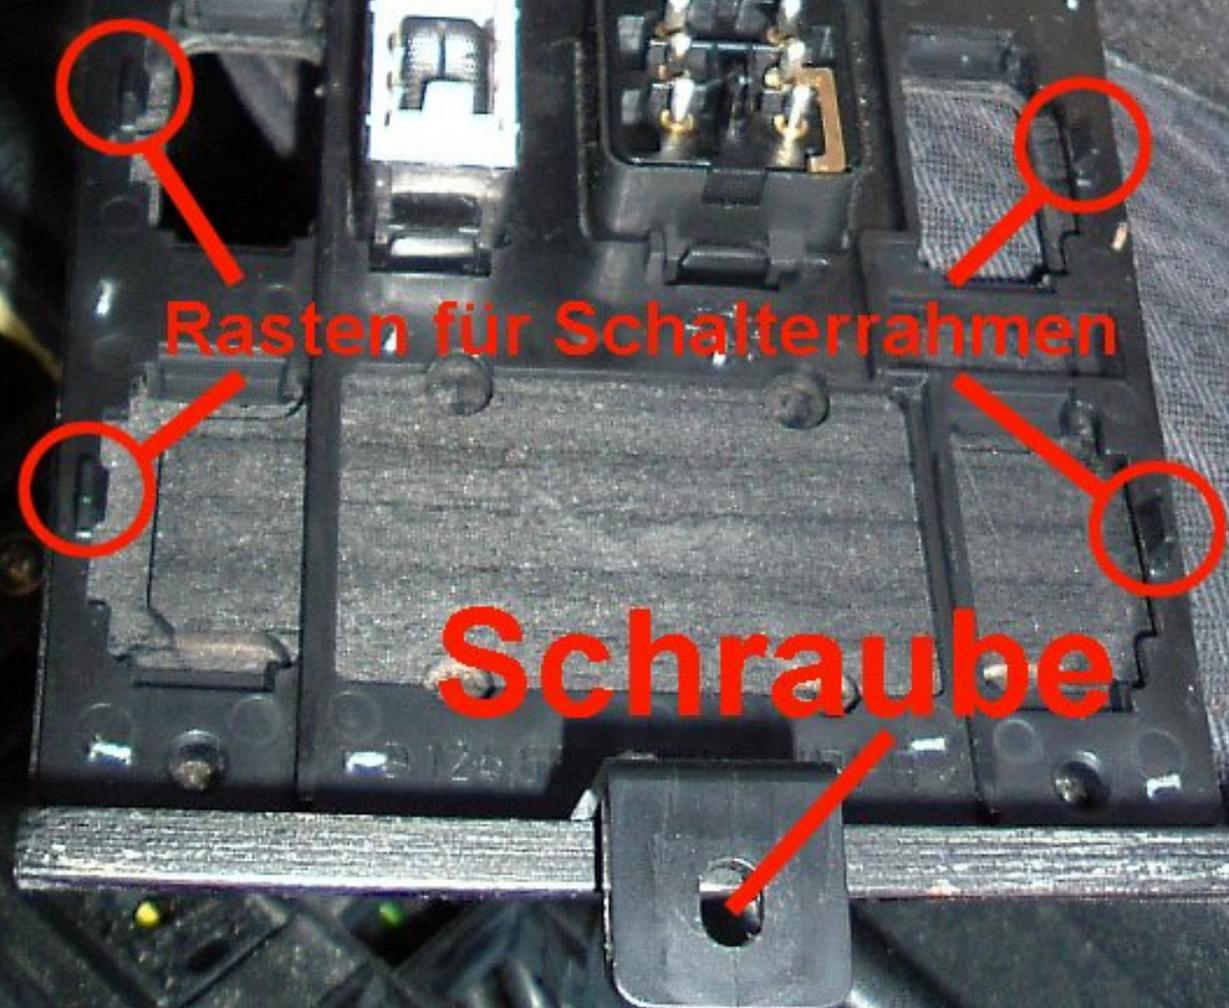
Konsole

Rasten für Schalterrahmen

Schraube

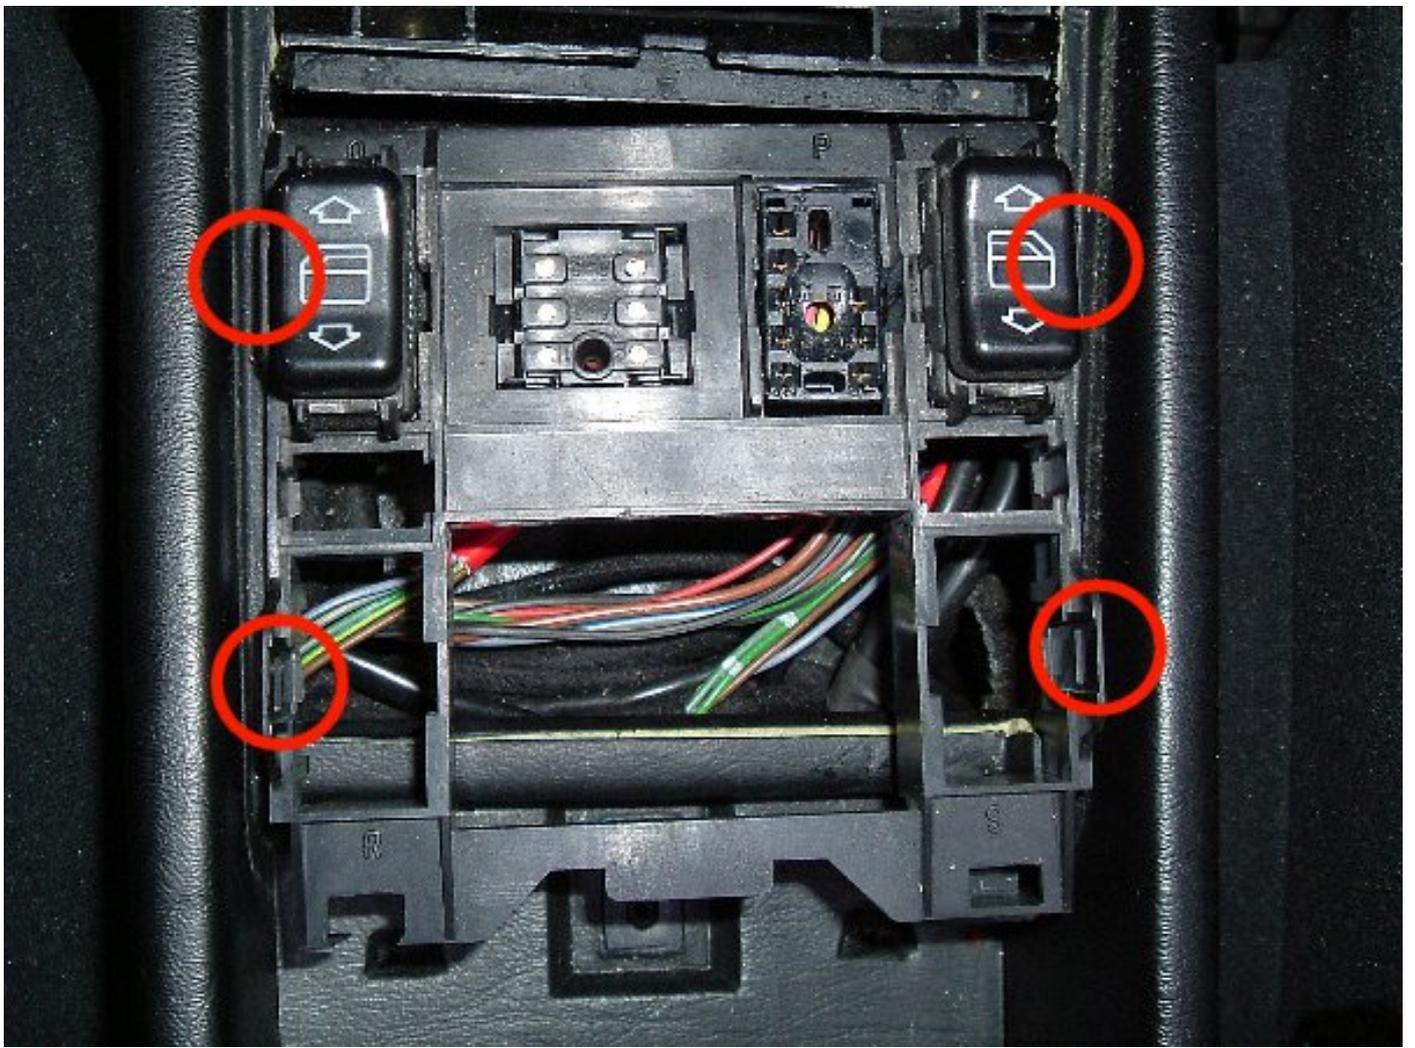
Schalterrahmen

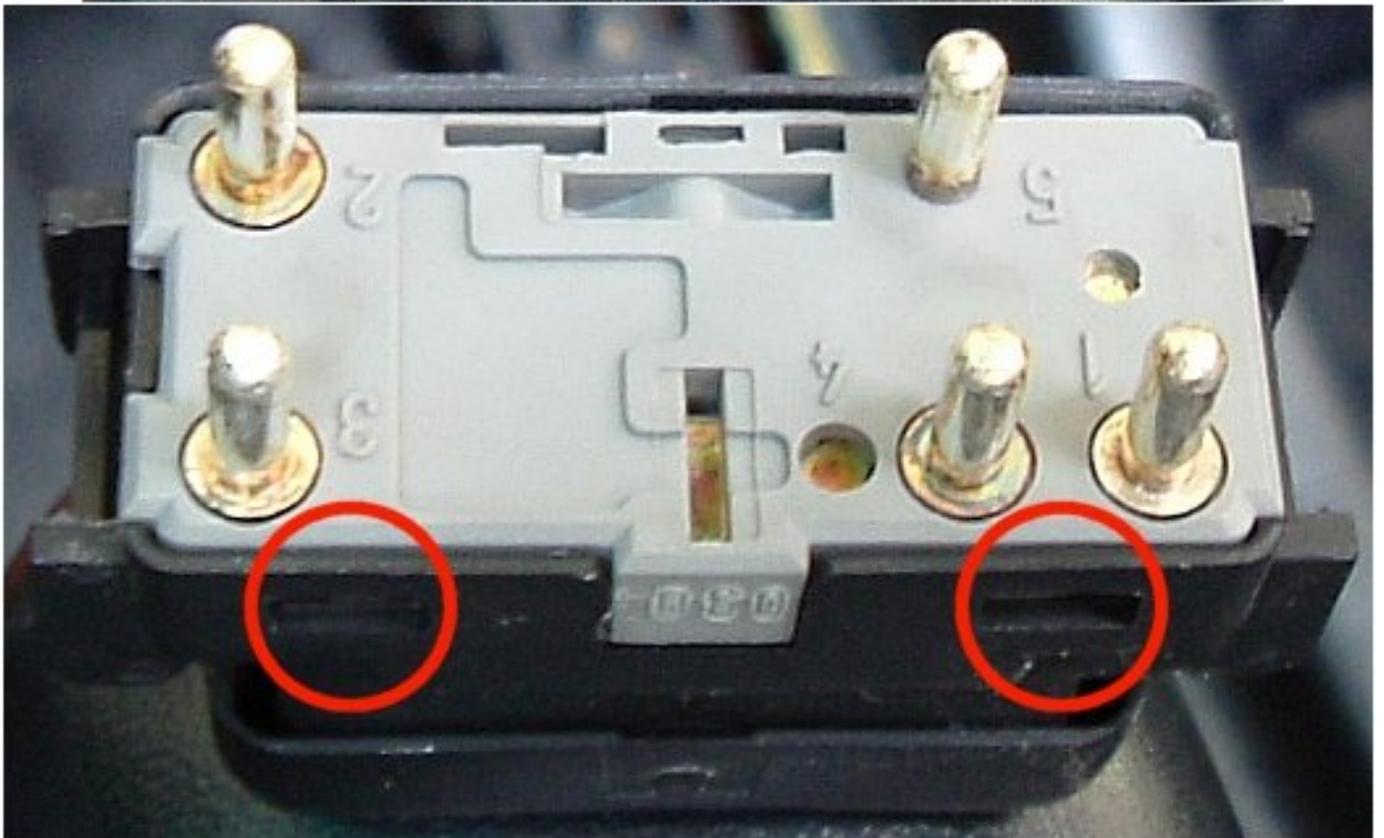
**die Kugeln in den Aushöhlungen
der Messingstiften fehlen hier,
unter den Stiften sind Spiralfedern!**

Das Schaltergehäuse durch vorsichtiges Abdrücken über die 4 Rasten ([Bild 1](#)) und Ziehen an den Anschlußstiften öffnen (Vorsicht, im Schalter befinden sich 6 lockere Teile, das Öffnen am besten auf dem Kofferraumteppich o.ä. machen!). Das Innenleben ist in [Bild 2](#) zu sehen. Ganz coole Jungs bauen übrigens gleich eine blaue LED ein ;-).
